Archeologische opgraving  
LINDEN WIT KASTEEL  
(prov. Vlaams Brabant)

# ARCHEOLOGISCHE OPGRAVING

## LINDEN WIT KASTEEL (prov. VLAAMS-BRABANT)

### BASISRAPPORT

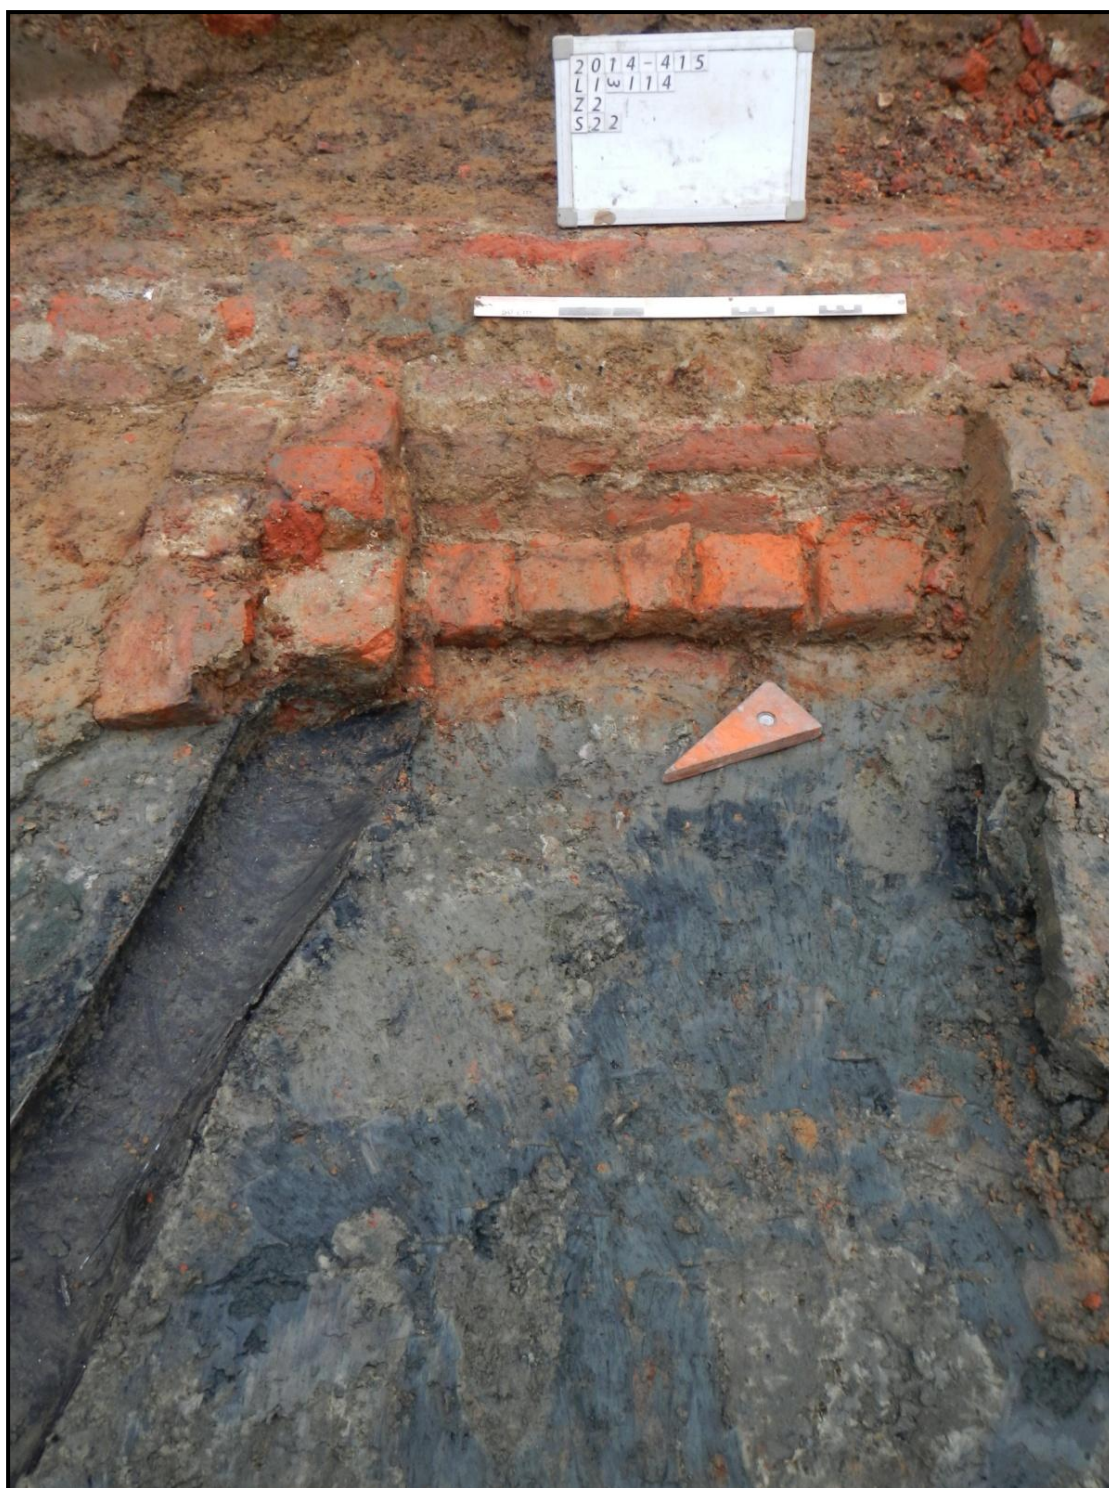
Figuur 42: Goot S22 overbouwd door S18.

Metaalvondsten waren eerder beperkt in aantal. Een opvallende vondst was een (dak-) gootfragment dat zich in het vlak in de moederbodem en onmiddellijk onder laag S20 bevond (zie figuren 41 en 42). Van deze goot, gemaakt in zink, was ongeveer 2,4m in redelijke staat bewaard. De breedte ervan was 15cm, de diepte 6cm. Om de 60cm bevond zich een 'overkappingsstaafje' tussen beide randen. In het zuiden werd deze oversneden door S18. Vermoedelijk bevond de goot zich niet *in situ*, maar een afdruk lijkt zich wel verder te zetten in het vlak. Op de bodem van de goot bevond zich een lemig bezinkingslaagje van minder dan 1cm dik (S24). Hierin werd geen materiaal aangetroffen. Een fragment van de goot werd gerecupereerd voor eventueel verdere studie.

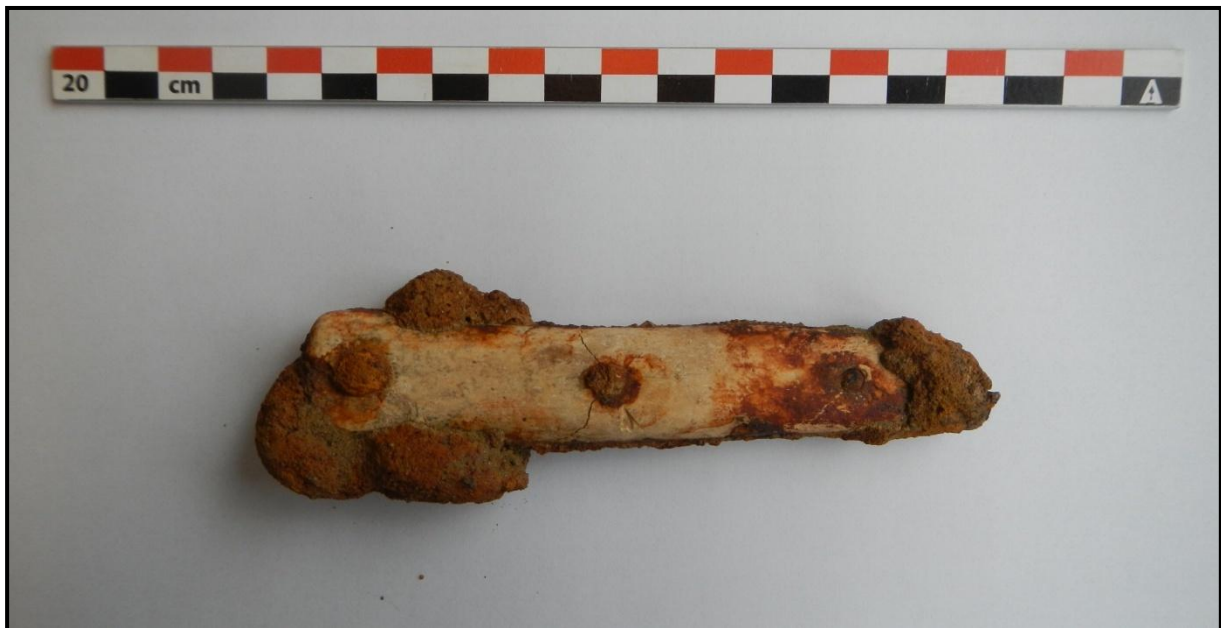
Figuur 43: Benen heft van mes uit S58 (inventarisnr. 8).
